## 「東日本大震災」とアスロックの状況

# 「東北地方太平洋沖地震」とアスロックの状況 (東日本大震災)

調査結果の概要

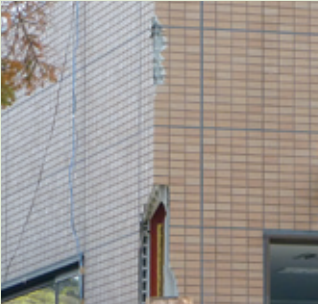
東北地方の沿岸部は、報道のとおり津波による被害が甚大で、復興作業が進んでいない地域の調査はできませんでした。津波の高さが3m程度だった地域では、漂流物による破損が見られるものの、アスロックは原型をとどめていました。

津波の被害1

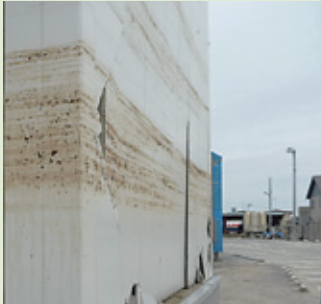
津波の被害2

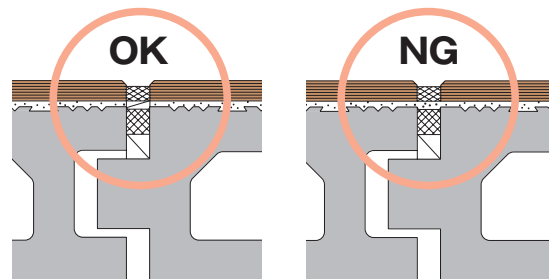
タイルロックに現場でポリマーセメントモルタルを用いてタイルを張る場合、仕様が守られないことから、不具合が発生する場合があります。その多くは、ポリマーセメントモルタルがタイルロックの目地をまたいでいる場合です。近年は、ようやくタイルロックの目地をまたいでタイルを張ることが無くなりましたが、ポリマーセメントモルタルがまたいでいる場合は多く、これによりタイルロック間が拘束されて大壁となり、大震災により目地部に応力が発生し、タイルの浮きや剥離等につながります。

張り付けモルタルは、目地部分で分離させる。

- ①タイルロックの目地をまたいで張り付けモルタルを塗らない。また、タイルもまたがない。
- ②タイルロック間目地にシーリング材を充填する場合は、タイルロック表面にシーリング材が付着しないように養生する。

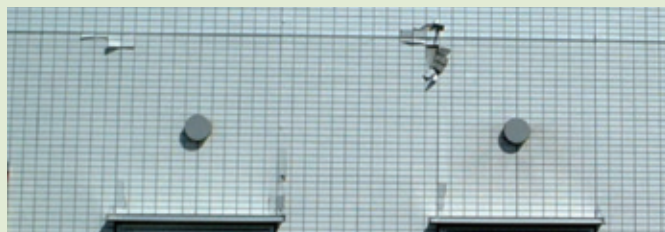
タイル浮きの例①

タイル浮きの例②

目地をまたいでタイルを張った例

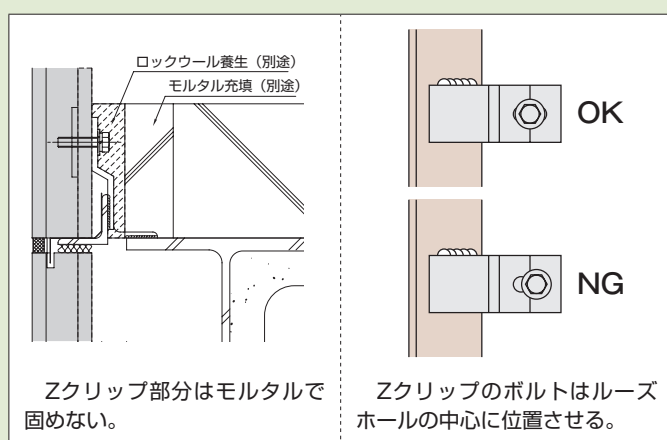
アスロックの標準工法は、留め付け金物（Zクリップ）のルーズホールにより、変位を吸収する構造になっています。そのため、この変位吸収機能を阻害すると、アスロック留め付け部付近で亀裂が発生する場合があります。

また、留め付け部分が問題なくとも、アスロックとサッシ枠の間にモルタルを充填して固定したり、縦樋などを横張り工法のアスロックに直接取り付けたりすると、同様に変位吸収機能が阻害されます。

モルタルで埋め込まれた例

ボルト位置不良の例  
(新潟県中越地震の例)

サッシ枠にモルタルを充填した例

樋を取り付けた例

- ①Zクリップのボルトは、ルーズホールの中心に位置するように取り付ける。
- ②ボルトを締めすぎない事。トルク値の目安は、15～20N・mとする。
- ③Zクリップ周りを、モルタル等で固めない。

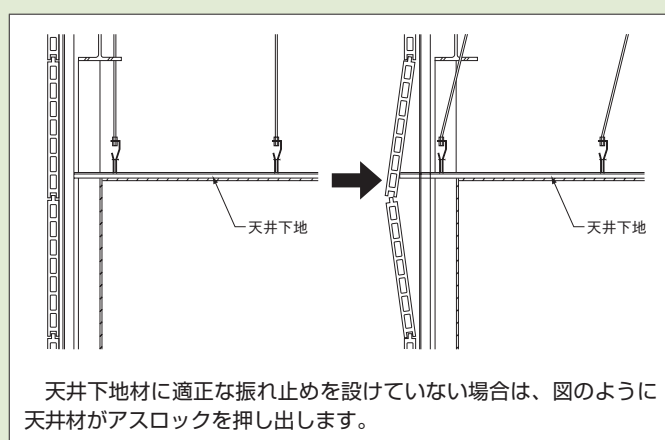
今回の地震でも、地震時に天井材全体が水平に揺れ、外壁に横張り工法で取り付けであったアスロックの一行に集中的にぶつかり、アスロックが破損（一部脱落）したと思われる建物が、数件ありました。この現象は、過去の宮城県沖地震、新潟県中越地震でも発生しています。

特に今回の地震は、水平加速度が大きかったことから、内装材の揺れが設計時の予測を上回ったものと思われます。今後、内装材設計時の地震力に対する検証は、建築業界全体で見直されるべきだと思われます。

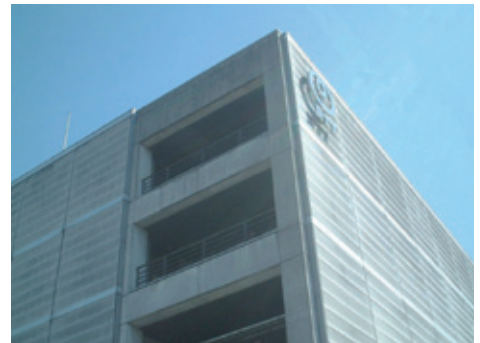
1983年竣工で、「デンロック」が初採用され、約28年経過しています。震度6強を2回観測後も、不具合はありません。

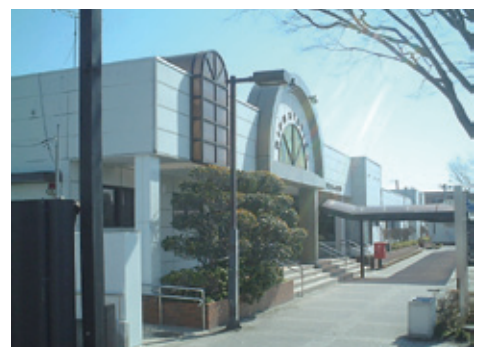
1986年竣工で、「フラットパネル」が採用され、約25年経過した駅舎です。海岸線近くですが、津波の被害は免れており不具合はありません。

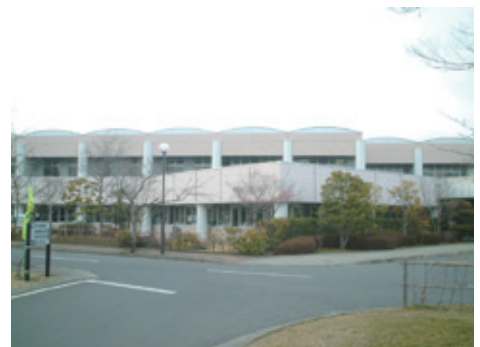
1988年竣工で、「デンロック」が採用され、約23年経過しています。震度7の栗原市に近いものの、震度6強～6弱観測後も不具合はありません。

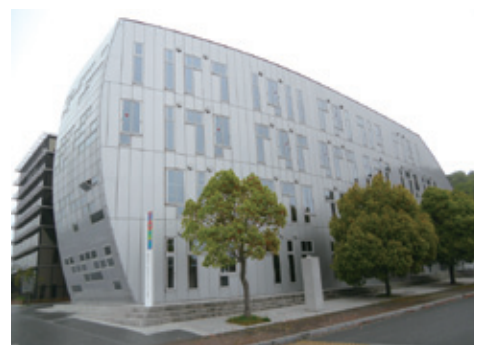
1994年竣工で、「カラーフロンメタリック」が外壁・間仕切壁共に採用され、本震と4/11・4/12の連続余震後も不具合はありません。
