# NOZAWA NEWS

# 特別号

特報：「熊本地震」と  
アスロックの状況

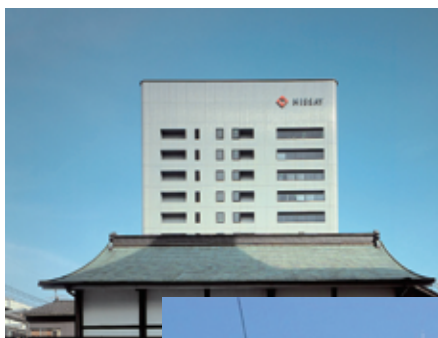
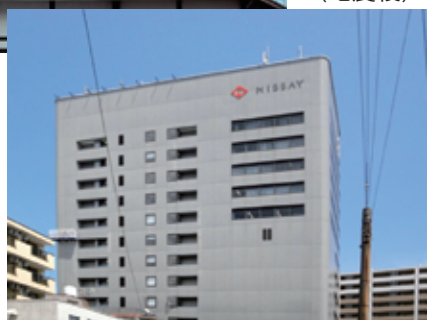
#### ①熊本サンニッセイビル（1988年カタログ掲載）

震度：前震＝6弱、本震＝6強

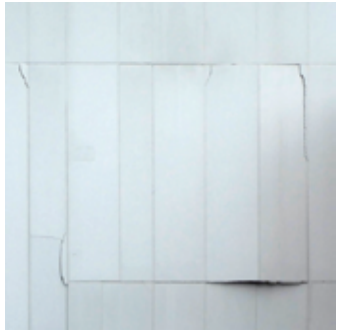
不具合事例③

| 不具合内容 | 外壁に使用したアスロックの一部が、外側に押し出されていた。 | |
| 原因推測 | この部分は、自走式駐車場の鉄骨階段部分で、地震により鉄骨階段が振幅してアスロックに衝突したと思われる。 | |

| 対策 | アスロックに隣接する鉄骨類（階段ささら桁、ブレースなど）は、振幅時にアスロックにぶつからない隙間を設ける。 | |

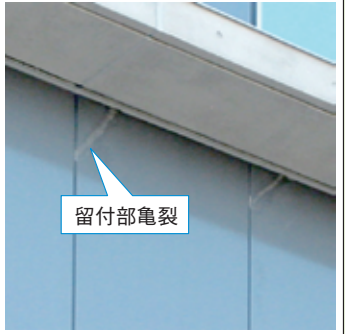
不具合事例⑤

| 不具合内容 | 外壁の1階に使用したアスロックの、上下留め付け部付近にクラックが発生した。写真は上部で、補修工事時の写真。 | |
| 原因推測 | 施工図の調査と、過去の大地震の調査結果から、裏面のコンクリートとアスロックの間にモルタルが充填されている可能性が高い。その場合、変位に対してロッキングできず、留付部が破損する場合がある。 | |

| 対策 | 下部や層間塞ぎ部分では、ロックウール等を充填するなど、アスロックやZクリップの動きを拘束しないような納まりにする。 | |

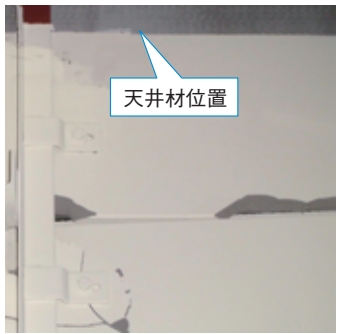
不具合事例⑬

| 不具合内容 | 外壁に横張り工法で取り付けていたアスロックに天井材が衝突し、衝撃を受けたパネルの下段も連鎖して破損した。 | |
| 原因推測 | 地震によるアスロックの脱落事故の典型的な例。外壁横張り工法の場合は、天井材の自重全てがアスロックの1列に集中するため、支えきれない。 | |

| 対策 | 天井材に振れ止め措置を講じるか、アスロックの間にエキスパンションジョイントを設ける。 | |

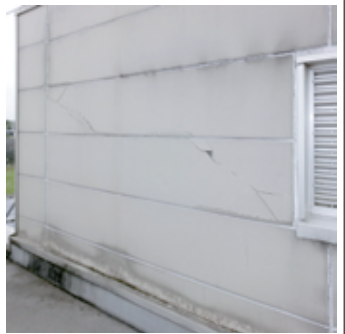
不具合事例⑭

| 不具合内容 | 塀として使用したアスロックに、斜め方向にクラックが発生し一部が脱落した。 | |
| 原因推測 | 塀の間柱が小さいくたわみやすいため、それぞれが異なる変形をして、アスロックがひねり変形を起こして破損したと思われる。 | |

| 対策 | 工作物の場合も、本体鉄骨に準ずる剛性を持たせることが望ましく、アスロック両端の下地鋼材の剛性バランスも考慮する。 | |

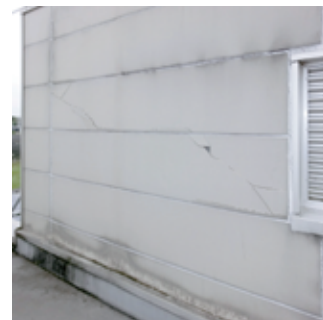
### 安全設計の Point 2 「片持ち柱も剛性が必要」

屋上目隠し壁にアスロックを横張り工法で採用する場合、片持ち柱の剛性が低い、又は剛性に差があると、たわみ量の差でアスロックにひねり変形が発生し、破損しやすい。

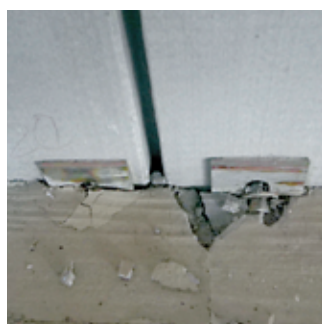
### 安全設計の Point 3 「留め付け部を拘束しない」

床の層間塞ぎ部分にモルタル充填をする場合に、アスロックやZクリップまでモルタルで固めてしまうと、層間変位を吸収できなくなり、留め付け部分が破損しやすい。

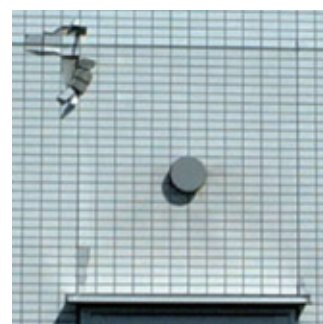
### 安全設計の Point 4 「タイルは目地をまたがない」

アスロック目地にタイルや張り付け用モルタルをまたいで施工すると、アスロックが大壁になって層間変位を吸収できなくなり、タイルの破損や落下が発生する。

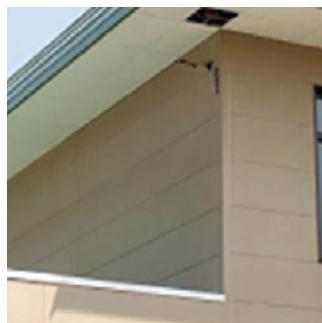
### 安全設計の Point 5 「天井材は振れ止め対策する」

地震によるアスロックの脱落事故は、原因の大半が天井材の激突。外壁横張り工法の場合は、天井材の自重全てがアスロックの1列に集中するため、支えきれない。

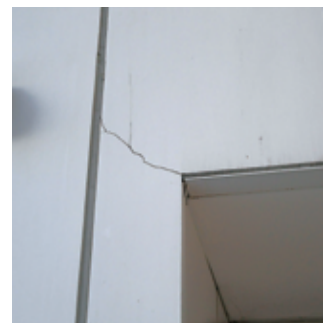
### 安全設計の Point 6 「欠込み・孔開けは限度を守る」

アスロックに欠込み・孔開け等を行うと、強度上の弱点になるため原則行わない。やむを得ず行う場合は『公共建築工事標準仕様書』と『建築工事監理指針』の仕様を守る。

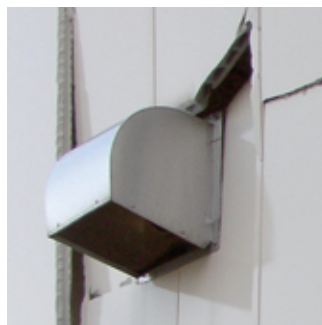
### 安全設計の Point 7 「重量機器は取り付けない」

アスロックに重量物（換気扇等）を取り付けると、アスロックに集中荷重が加わり強度不足になる。軽量物を取り付ける場合も、取り付け用孔による強度低下を考慮する。

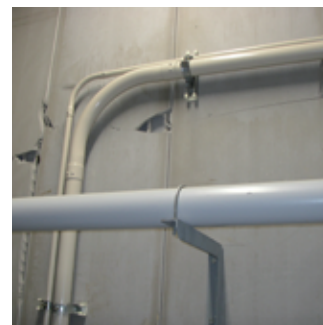
### 安全設計の Point 8 「配管類は目地を跨がない」

配管類をアスロックの目地を跨いで取り付けると、層間変位を吸収できずにパネルが破損しやすい。アスロックの変位を拘束しない配管の取り付け方法を検討する。
