NOZAWA news

Vol. **25**
2012 — Winter
平成24年 冬号

豊橋ケーブルネットワーク「ティーズ」

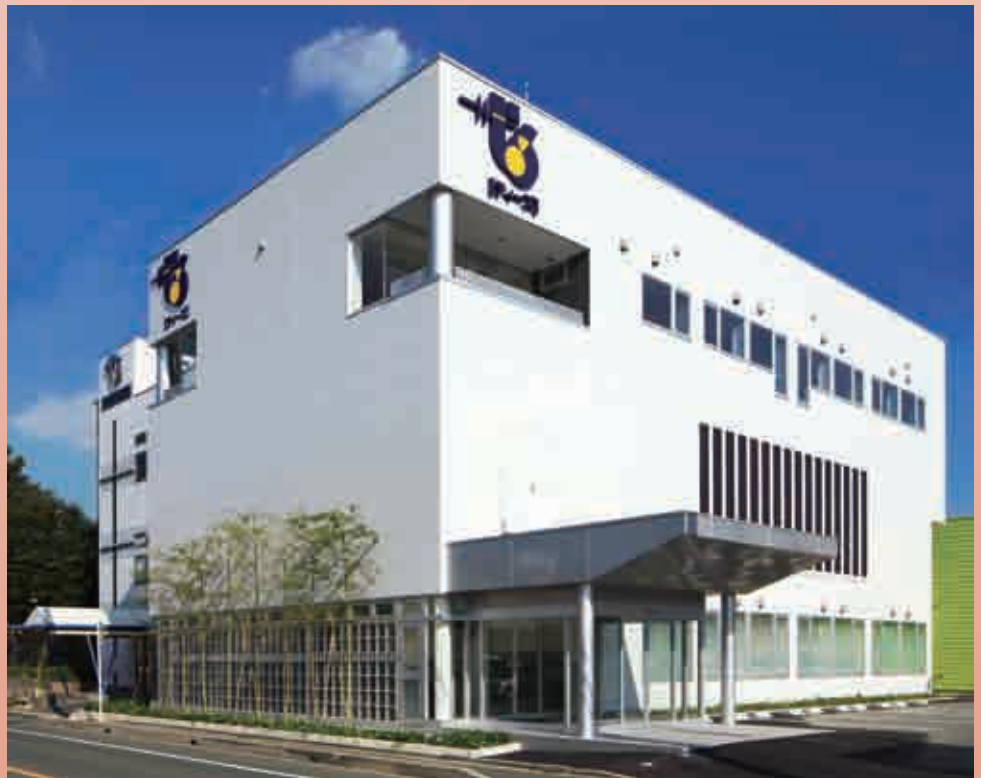
豊橋ケーブルネットワーク「ティーズ」は、豊橋市・田原市・新城市を放送エリアとするケーブルテレビ局です。10月21日にオープンした新社屋は、放送・通信の送出設備室を床免震構造にし、新社屋専用の自家発電装置を設置。これにより、大規模停電時にもサービスを安定供給できるようになっています。また、太陽光パネル（アスロックソーラーウォール）の採用や、全館をLED照明にするなど、節電や環境にも配慮した設計になっています。

- 建物名：豊橋ケーブルネットワーク「ティーズ」
- 所在地：愛知県豊橋市
- 設計：吉野設計研究所
- 施工：神野建設
- 外壁：アスロック60mm厚
(現場塗装仕上げ)
ソーラーウォール

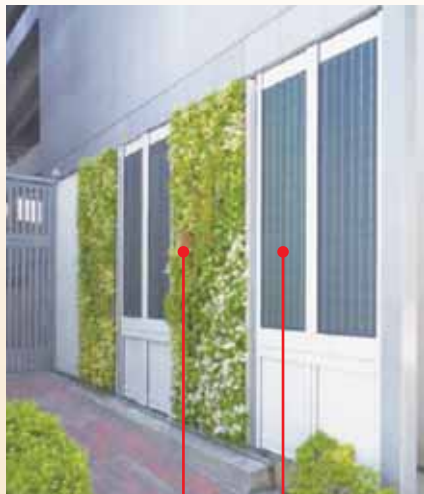
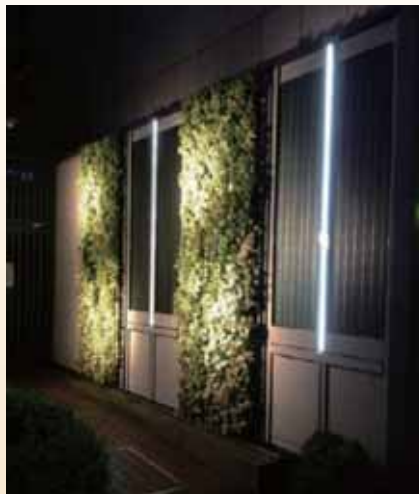
十五番館エントランス側壁(ノザワ本社ビル)

グリーンウォール

ソーラーウォール

「グリーンウォール (ビルトインタイプ)」と「ソーラーウォール (PowerFLEXタイプ)」の組み合わせにより、「ソーラーウォール」で昼間発電した電気を蓄電し、夜間に「グリーンウォール」のライトアップを行っています。「ソーラーウォール」の発電量は、年間約148kWh※で、夜間のライトアップの電力をまかなえる発電量になっており、年間約82kgの二酸化炭素削減に貢献しています。※注) 神戸における平年の日射量により算出

太陽電池システム

- フレキシブルモジュール組込セメントパネル (出力500W)
- 蓄光放電コントロールシステム (ELEflex)
- システム運用
- 日中 → 太陽エネルギーによる発電 → 蓄電
- 夜間 → パネルLED照明による照明 → 供給

■年間総発電量約 148kWh → 約82kgのCO₂を削減

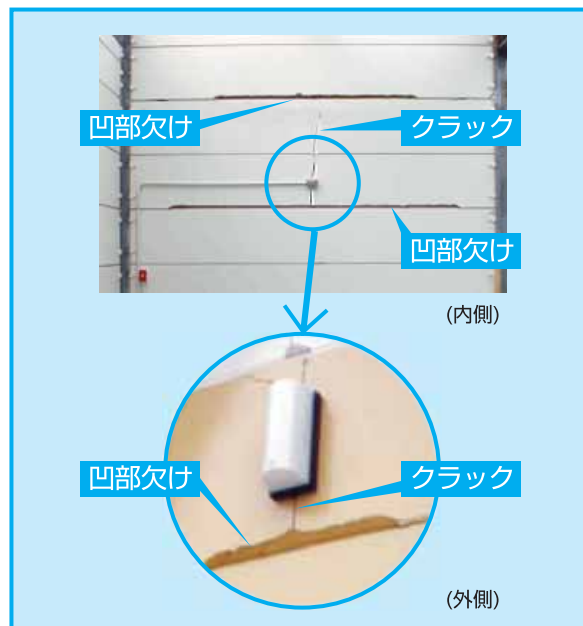
今回は、照明機器と配管を取り付けた場合の不具合事例です。写真は外壁内部に配管を行い、アスロックの中央部に穴を開けて配管を外に出し、外部に照明機器を取り付けた例です。地震により、穴の部分に亀裂が発生し、上部アスロックの同じ位置に亀裂が入り、凹凸目地が欠けたことにより亀裂が止まっています。

この原因は、配管用の穴と照明機器の取り付けとされます。アスロックは、穴開けが小さい場合でも見かけ上の強度が約30%ダウンすることが確認できています。そのため、風荷重が弱い平屋建ての建物や間仕切壁で支持スパンを長く設定していると、このような不具合が発生する場合があります。

これを予防するためには、穴開けが予定されている部分では、許容曲げ応力度を5.8(N/mm²)で支持スパンを決定し、穴開け場所も極力アスロックの中央部を避けて開けるようにしてください。
