# NOZAWA news

## アスロック 施工レポート

# ASLOC Lumiceracoat

## 震災に学ぶ安全施工 ①

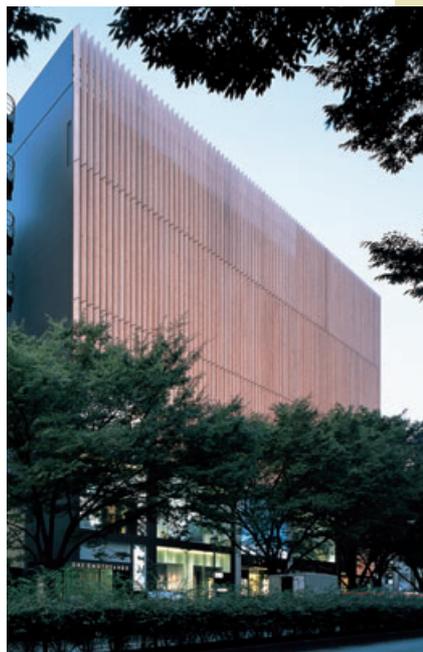
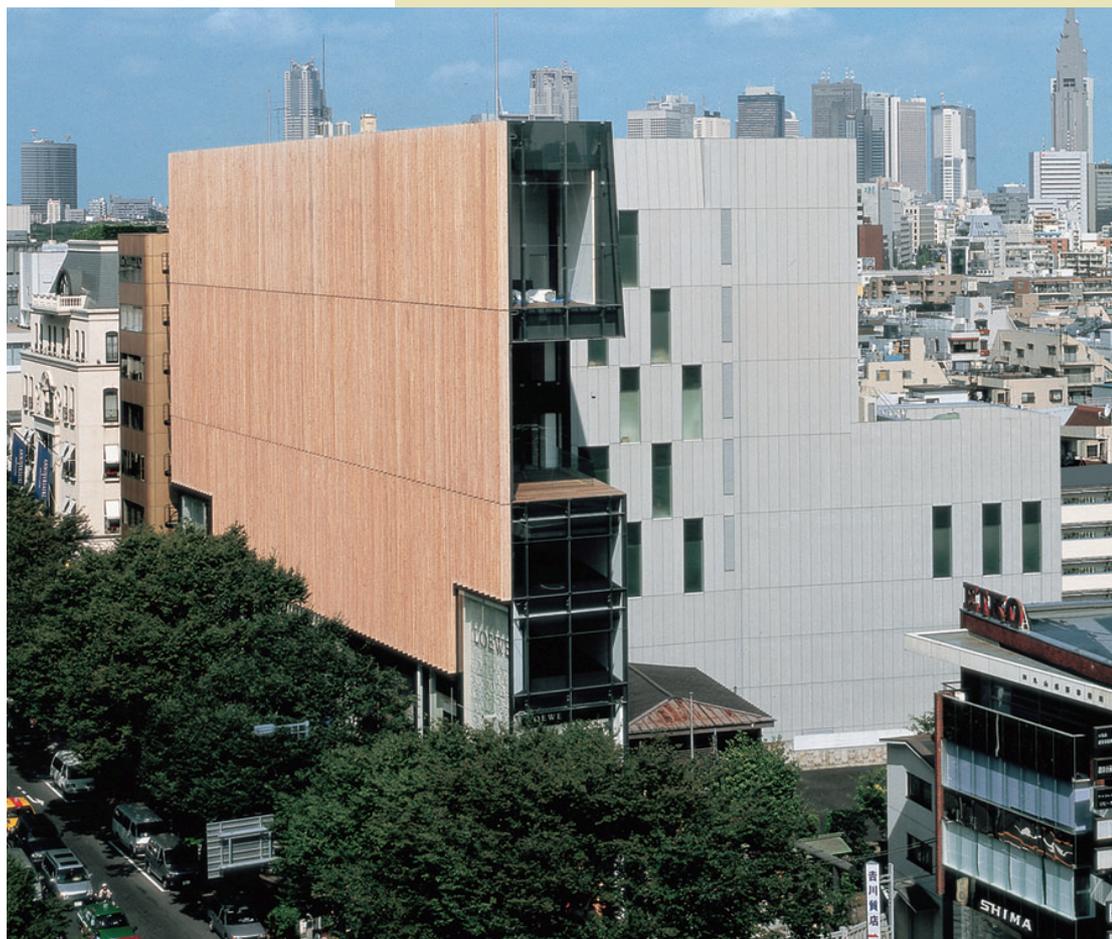
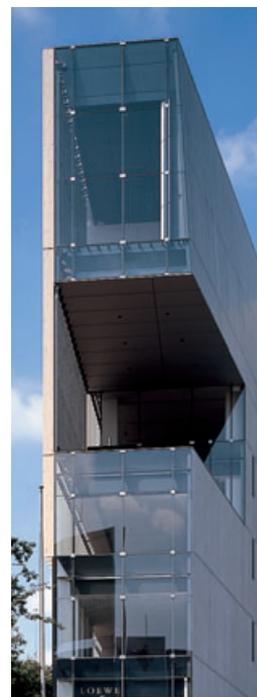
表参道のケヤキ並木に木のルーバーがみごとにマッチしたこのファッションビルは、著名な建築家の隈研吾氏の代表作で、ルーバー部以外の外壁にアスロックナチュラル（素地）をご採用いただきました。

外壁：アスロックナチュラル（素地）

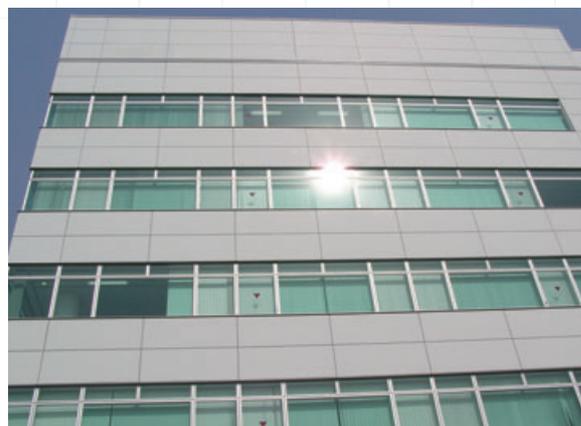
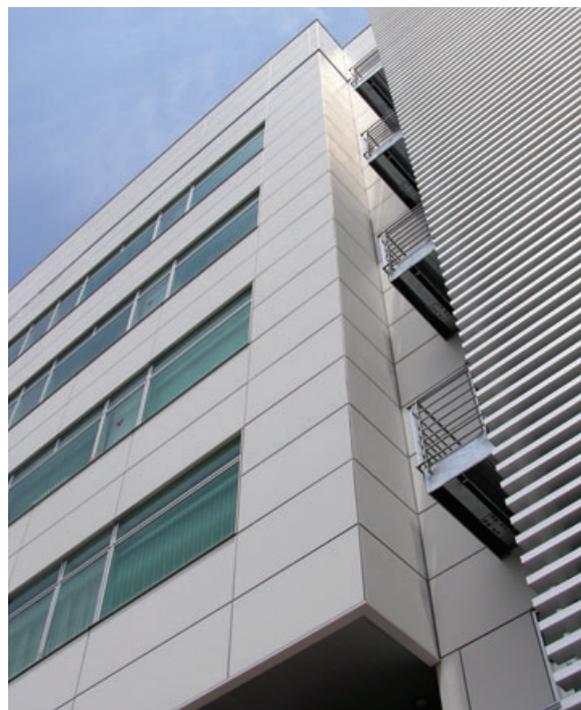
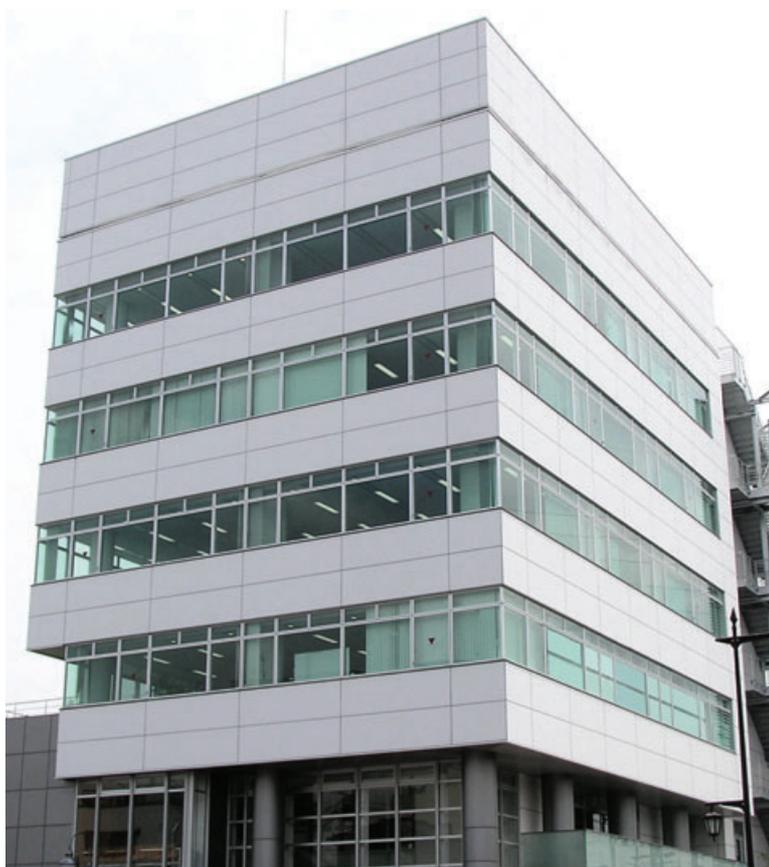
### 某オフィスビル(埼玉県)

アスロックルミセラコートは、TOTO社の光触媒技術とジャパンハイドロテクトコーティングス社の塗料製造技術、そして、ノザワの押出成形セメント板製造技術を集結しつくり上げた外装パネルです。光触媒機能で「防汚・防カビ・空気浄化機能」を備えた製品で、塗膜の品質と防汚機能（塗膜の親水性）に対し10年間の保証を行います。

外壁：ルミセラコート(9000N)

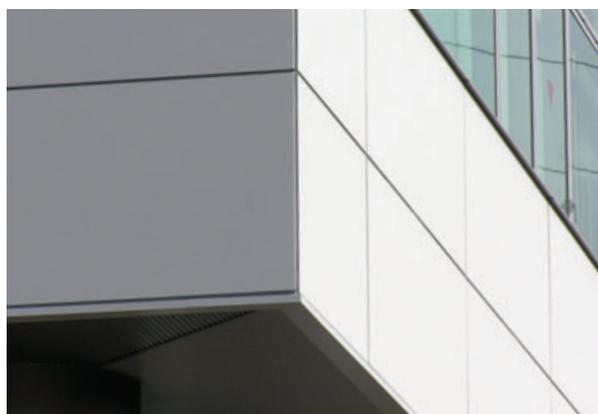
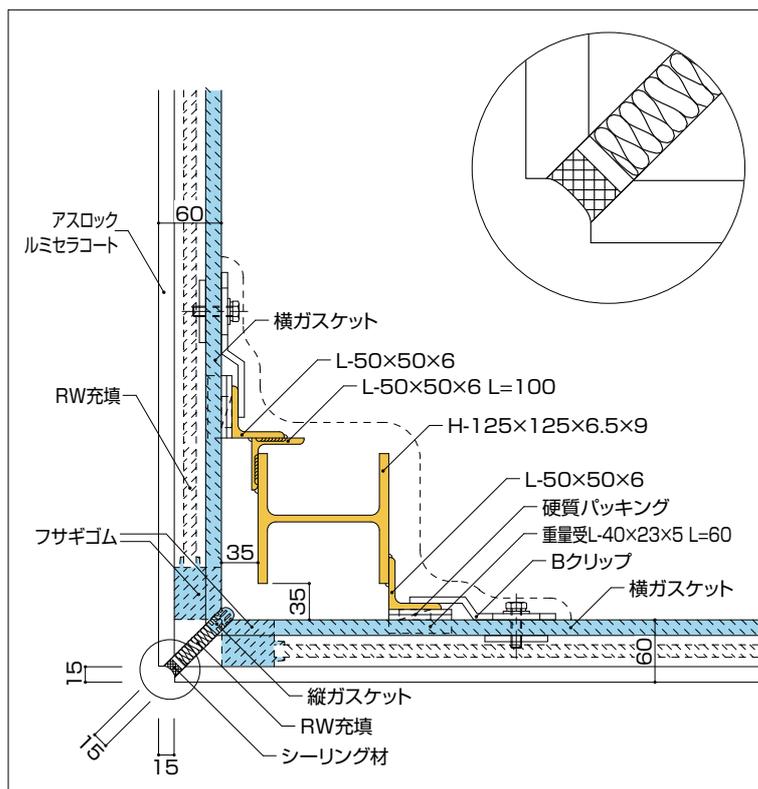
## 45° 切断コーナー施工例

出隅部にコーナー役物を使わず、45°加工パネルを使用した事例を紹介します。

コーナー役物 (300×300) の場合、目地デザインが役物部分で分断されるのに対し、45°加工パネルを使用する事で、コーナーがシャープに表現され、石張りや金属カーテンウォールと変わらない意匠性が発揮出来ています。

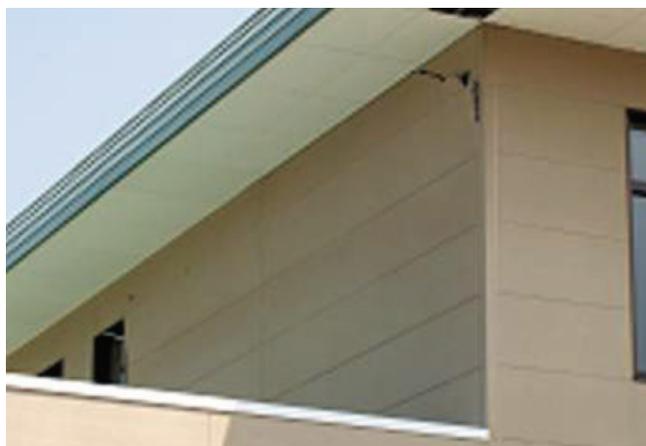
↑写真1

〔写真1〕は、天井下地が外壁アスロックにぶつかり、破損した例です。内部を調査すると、〔写真2〕のようにアスロックに接していた野縁の端部が折れ曲がっており、衝撃の強さを物語っています。天井下地には、揺れ防止策をお願いします。
